Rapport 2005:22

Vandringshinder för djur i vattendrag

Vägtrummor och dammar i 14 vattendrag i Stockholms län

Författare:
Martin Larsson

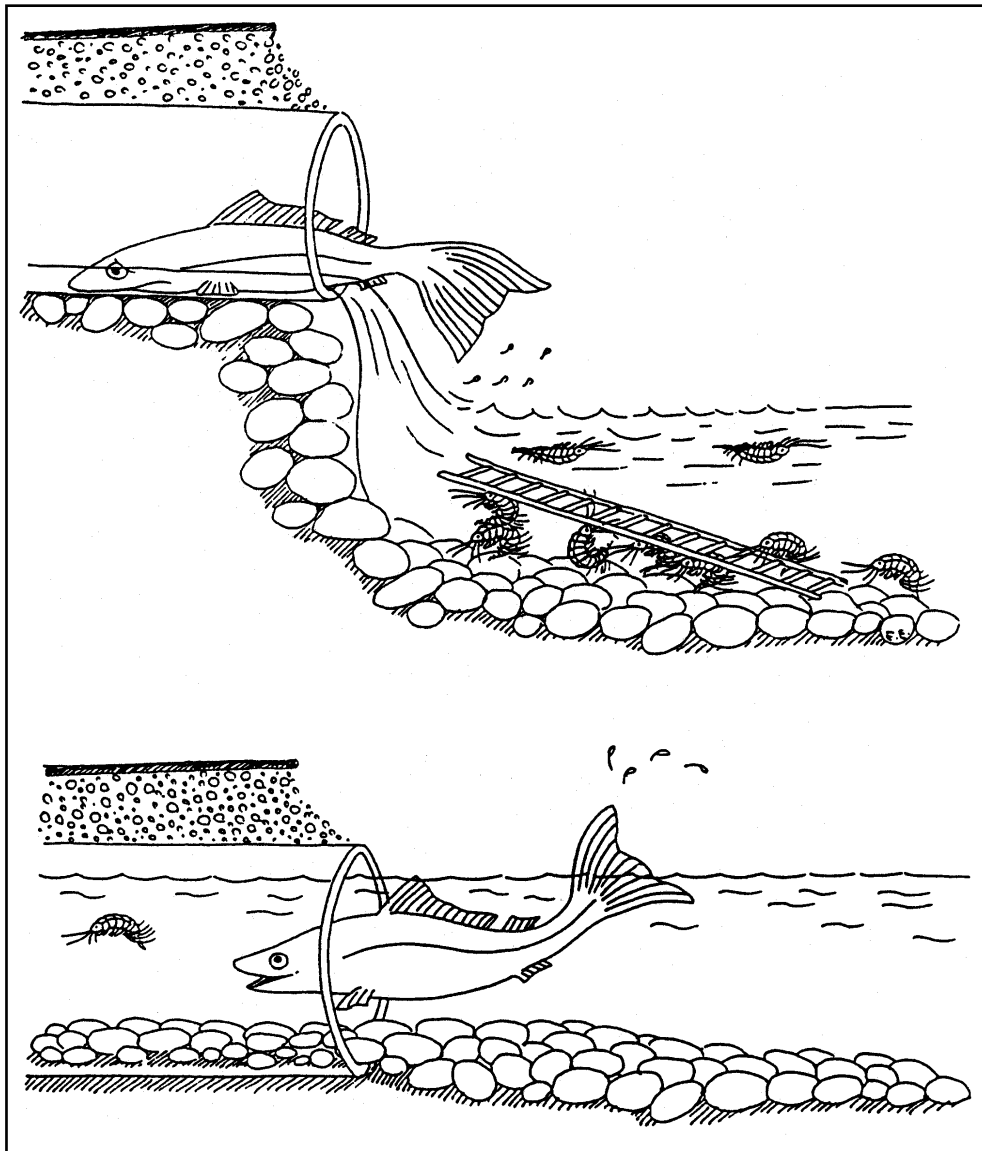
Bild 2. Principskiss av problematiken kring vägtrummor som vandringshinder för fisk och bottenfauna. Det övre exemplet visar en felaktigt placerad vägtrumma med fall, litet djup, hög vattenhastighet samt avsaknad av naturligt bottensubstrat. Det nedre exemplet visar en korrekt placerad vägtrumma med fri passage för såväl fisk som bottenfauna. Teckning: Eva Engblom. Limnodata HB.
